刀架品號: 21725400700xx

審核	日期									
繪圖	日期	070802	HP-451S							
更改內容	更改者	日期	適用機型	件號	數量	備註				
PT3/8孔位更改	鄭業矜	090710	⊕	外觀尺寸圖	材質					
GSA 旭陽國際精機股份有限公司			單位	mm	圖名	外觀尺寸圖	品號	HP451S-06-111A3	張次	1-1
TEL: 04-25377888 FAX: 04-25368899			比例	1:8	品號	HP451S-06-111A3	張次	1-1

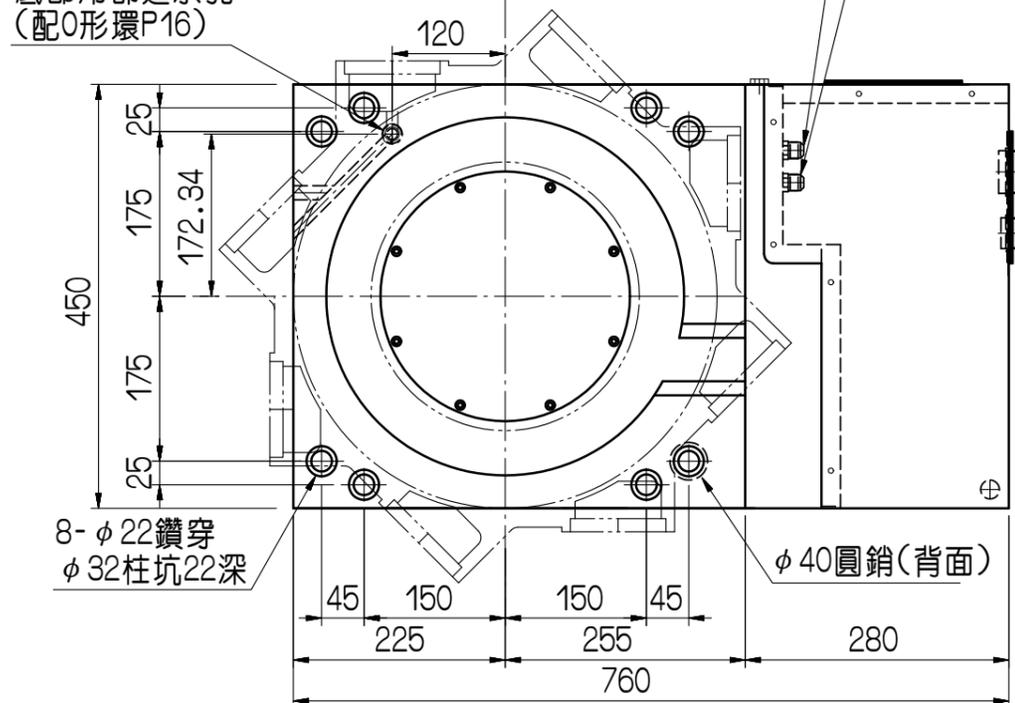
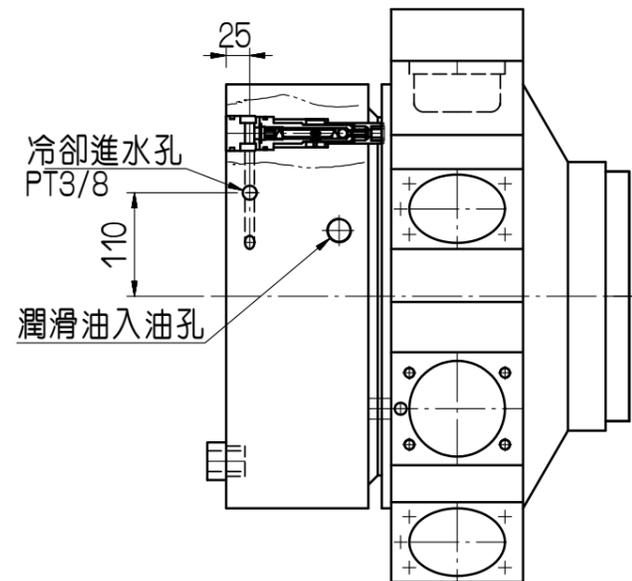
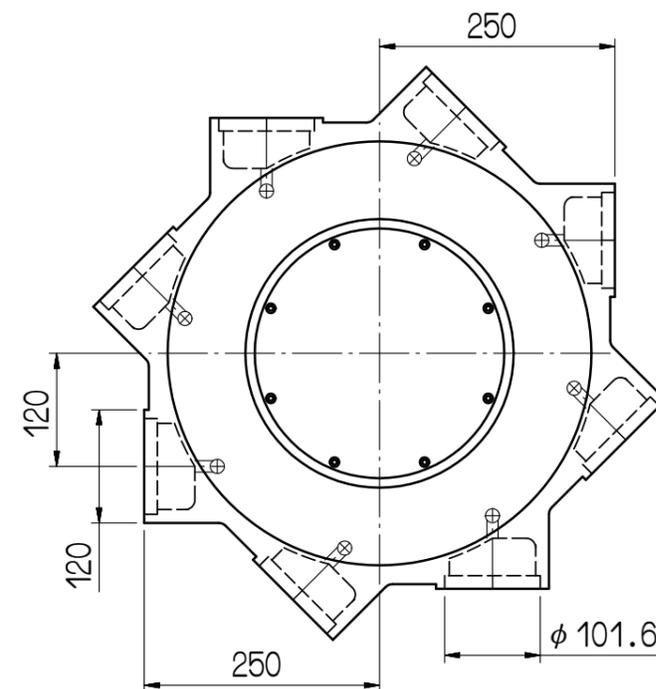
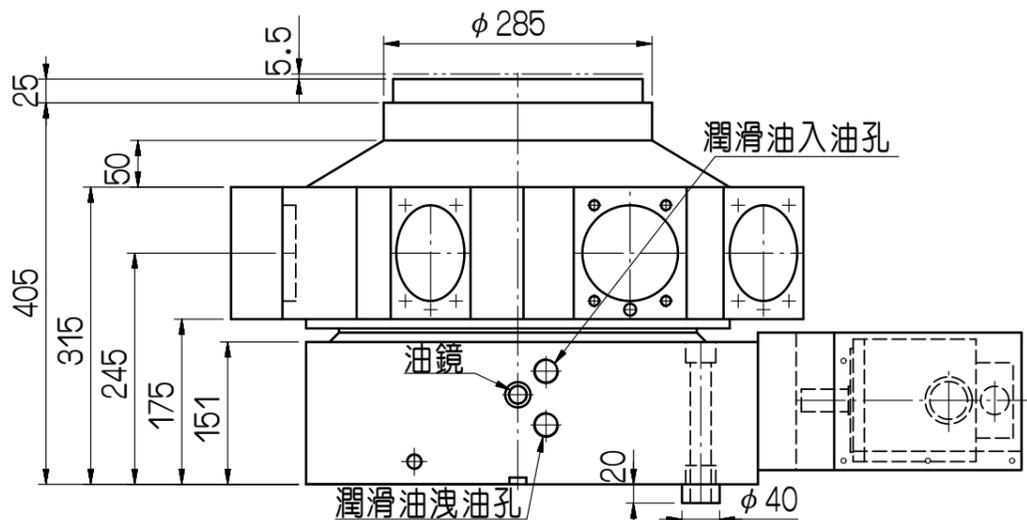
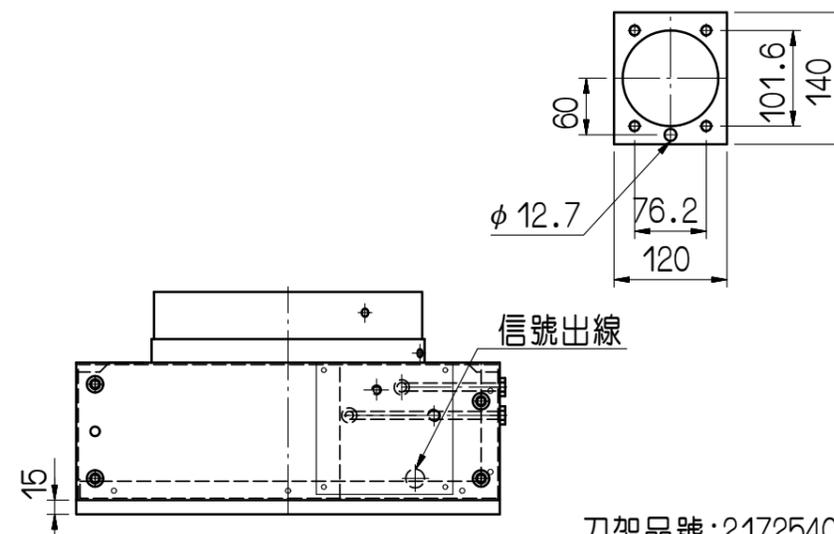
底部冷卻進水孔
(配O形環P16)

鎖緊進油孔PT3/8

鬆開進油孔PT3/8

8-φ22鑽穿
φ32柱坑22深

φ40圓銷(背面)

潤滑油入油孔

油鏡

潤滑油洩油孔

信號出線
